建筑工程质量事故分析

郑文新 杨瑞华◎主编

本书对建筑工程中经常出现的缺陷和事故进行介绍和分析,并概述其处理措施。本书共10个项目,其中项目1为总论;项目2概述了建筑工程检测的基本方法;项目3至项目8分别较为系统地讨论了土方、地基、基础工程,砌体结构工程,钢筋混凝土工程,特殊工艺及钢结构工程,防水工程,装饰装修工程的质量控制和可能出现的缺陷、事故,每个项目均有较为详细的案例分析;项目9概述了结构缺陷的处理方法;项目10概述了常见自然灾害引发的建筑事故及其处理。

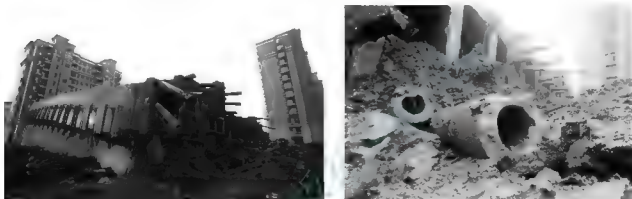
图 1.1 倒塌事故现场

2009年6月27日凌晨5点30分左右，当大部分上海市民还在睡梦中的时候，家住闵行区莲花南路、罗阳路附近的居民却被“轰”的一声巨响吵醒，伴随而来的还有一些震动。没过多久，他们发现不是发生了地震，而是附近的“莲花河畔景苑”小区中一栋13层的在建住宅楼倒塌了（图1.1）。

2009年7月3日，上海市政府召开新闻发布会称，事故主要原因为楼房北侧短期内堆土高达10m，而南侧正在开挖4.6m深的地下车库基坑，两侧压力差导致过大的水平力，超过了桩基的抗侧能力。

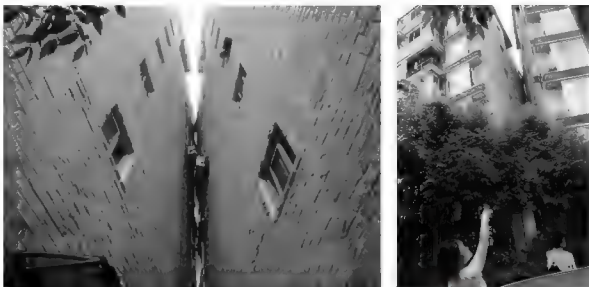
图 1.2 成都市“校园春天”小区 6 号楼和 1 号楼

2009年我国相继出现了“楼歪歪”“楼脆脆”等建筑质量问题。例如,2009年7月中旬的一场大雨后,成都市“校园春天”小区原来相距很近的两栋楼房居然微微倾斜,靠在了一起,造成路面、围墙开裂,如图1.2所示。

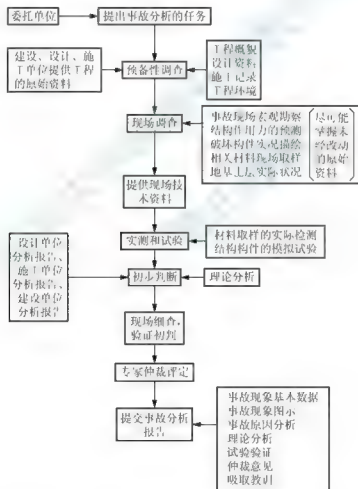
图 1.3 破坏或倒塌事故分析过程框图

上述几个基本阶段可用框图表示, 如图 1.3 所示。

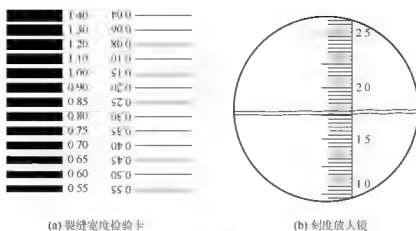
图 2.1 裂缝检测

裂缝检测如图2.1所示,裂缝长度可用钢尺或直尺量,宽度可用检验卡(表明裂缝宽度,可做对比)、塞尺和20倍的刻度放大镜测定。检验卡实际上为一种标尺,上面印有不同宽度的线条,与裂缝对比即可确定裂缝宽度。刻度放大镜中有宽度标注,可直接读取。裂缝深度可用细钢丝或塞尺探测;也可用注射器注入有色液体,待干燥后凿开混凝土观测;或用超声回弹法测定。测得的混凝土梁表面裂缝展开示意图如图2.2所示。

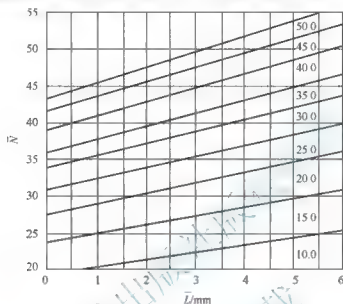
图 2.3 统一测强曲线(f_{cu} 以 MPa 计)

如不是耐久性的事故，在新建混凝土结构的检测中可取 $\bar{L}=0$ 。JGJ/T 23—2011已将式(2-1)求出的对应值列成表格，查用很方便。如将该表格用图表示，则如图2.3所示。

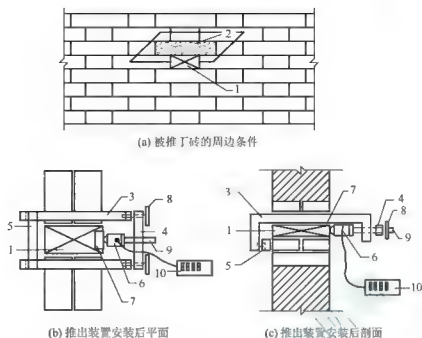
图 2.12 推出法的推出装置安装

(2) 清砂浆缝是为了使推出装置安装就位，如图 2.12 所示，并保证被测砂浆层处于统一的边界条件。具体做法：先用冲击钻及特制金刚石锯将被推砖顶部的砂浆层锯掉，然后用扁铲插入上一层砂浆中轻轻撬动，使被推砖上部的两块顺砖脱落取下，形成一个断面尺寸为 $240\text{mm} \times 60\text{mm}$ 的孔洞，最后再用锯将被推砖两侧缝砂浆清除，为推出检测做好准备。

(3) 最后的步骤是推出。待清好缝后，把推出装置安装在已处理好的孔洞中，接好传感器与仪表并清理归零，用专用扳手旋转加载螺杆对推出砖加载，观察传感器仪表，记录下砖被推出时最大的推出值，随即取下被推出砖测量，并记录砂浆饱满度值。

1—被推出砖；2—被清除砖及砂浆竖缝；3—支架；4—横梁；5—后梁；
6—传感器；7—垫片；8—调平螺钉；9—传力丝扣；10—推出力显示器

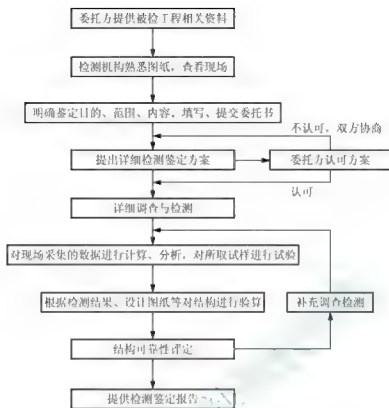
图 2.19 可靠性鉴定程序

对于建筑结构可靠性鉴定程序,虽然不同的标准会存在一些差别,但大致都按如图2.19所示的程序进行。

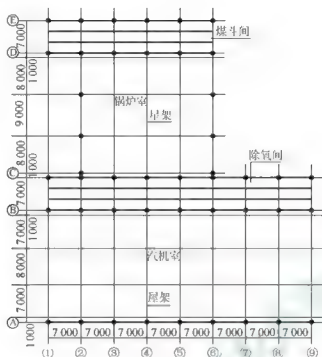
图 2.20 一期厂房结构布置简图

锅炉室与另一个煤斗间相连,为1层框架结构房屋,楼层标高为7.0m、12.0m、21.0m、28.0m,楼板为现浇钢筋混凝土楼板,结构布置如图2.20所示。

该厂房为承重结构,结构布置、支撑系统、围护结构子项评定等级分别为C级、B级、B级,考虑到厂房单元的综合评定以双承重体系为主的原则,并结合结构的重要性、

耐久性 & 厂房的使用状态，该厂房建筑结构可靠性综合评定为三级，即厂房不符合国家现行标准规范要求，影响安全或影响正常使用，应采取措施。

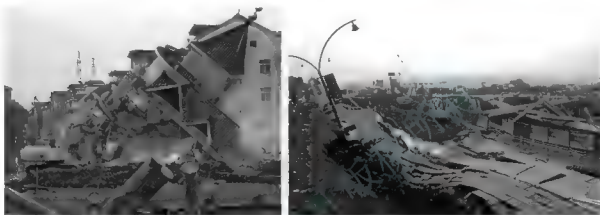
图3.1 杭州地铁工地坍塌事故现场

2008年11月15日下午，杭州萧山湘湖段地铁施工现场发生坍塌事故。风情大道长达75m的路面坍塌，并下陷15m。正在路面行驶的11辆车陷入深坑，数十名地铁施工人员被埋。在行驶中陷落深坑的车辆，包括一辆327路公交车、一辆大货车、一辆面包车，以及多辆私家车、出租车等，事故现场情况如图3.1所示。我国建设城市地铁已有几十年的历史，发生如此重大的人员伤亡、如此大面积工程损毁的事故还是第一次。

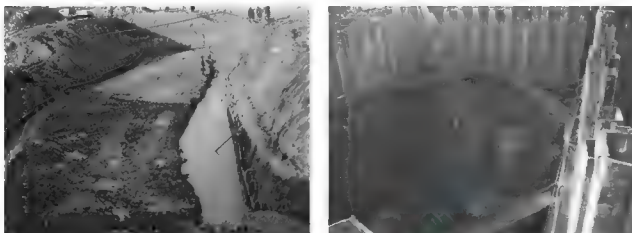
图 3.4 基坑降水现场

目前常用的人工降水方法有集水坑降水、井点降水、集水坑与井点相结合的降水方法。井点降水根据其设备不同又可分为轻型井点、喷射井点、电渗井点、管井井点和深井井点等。图 3.4 所示为基坑降水现场。

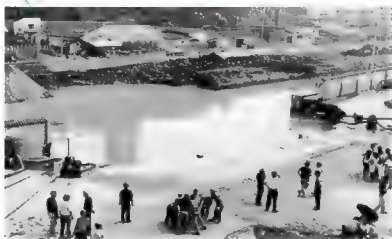
图 3.5 广州地铁二号线延长线塌方

2004 年 9 月 25 日凌晨 0 时 20 分,广州地铁二号线延长线新港东路琶洲路段地铁隧道基坑旁的地下自来水管被工程车压破爆裂,大量自来水注入基坑并引发了大面积塌方(图 3.5),该路段琶洲塔附近由西往东方向约两个篮球场大小的路面塌陷,三辆当时经过此处的摩托车跌落坑中。事故导致琶洲村和教师新村数千居民近 8h 内处于停水状态。

事发的原因是由于工地北侧道路下方一条自来水管受工地施工运泥重型车的碾压而爆裂,引发漏水造成基坑和路段出现局部塌方。位于琶洲塔下的塌方现场成了一个面积有两个篮球场大的“水塘”,地铁工地靠新港东路一边的墙壁已经倒塌,新港东路上由东往西

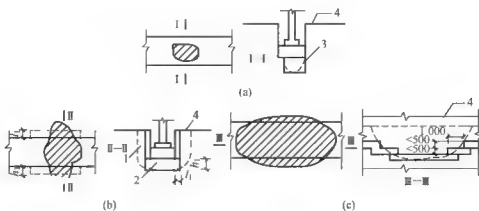
图 3.8 松土坑的处理

在地基基础施工时,当遇到填土、墓穴、淤泥等局部松软土时,如果坑的范围较小,可按图 3.8(a) 所示处理。

当坑的范围较大或因其他条件限制,基槽不能开挖太宽,槽壁挖不到天然土层时,则应将该范围内的基槽适当加宽,加宽的宽度 l_1 应按下述条件决定,如图 3.8(b) 所示。

如果坑在槽内所占的范围较大(长度在 5m 以上),且坑底土质与槽底土质相同,也可将基础落深,做 1:2 踏步与两端相接,如图 3.8(c) 所示。踏步多少根据坑深而定,但每步高不大于 0.5m,长不小于 1.0m。

1—软弱土；2—2：8 灰土；3—松土全部挖除然后填以好土；4—天然地面

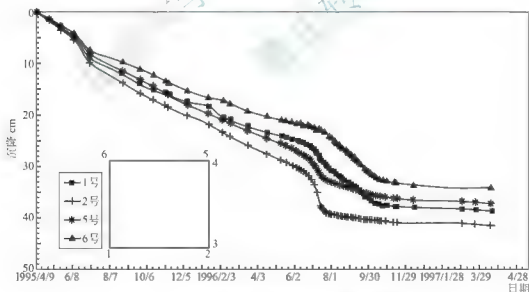
图 3.11 综合楼沉降观测点布置及沉降发展情况

综合楼沉降观测点布置及沉降发展情况如图 3.11 所示。综合楼建设过程沉降观测表明：主体结构完成后，1996 年 6 月 21 日最大沉降点为东南角 2 号测点，沉降量为 311.87mm ，最小沉降点为西北角 1 号测点，沉降量为 256.13mm 。两点不均匀沉降为 97.81mm ，综合楼已产生明显倾斜，并呈发展趋势，各观测点的沉降速率尚未减小，也在发展中。为了有效制止沉降和不均匀沉降进一步发展，经研究决定进行加固纠倾。

在地基加固过程中，附加沉降应予以重视。从图3.11中可以看到，在施工初期不均匀沉降发展趋势加快。在加固和纠倾后期，沉降发展趋势得到有效遏制，不均匀沉降明显减小，原先沉降较大的东南角，沉降已稳定。加固纠倾完成后，不均匀沉降进一步减小，沉降观测资料表明所采用的综合加固纠倾方案是合理有效的。

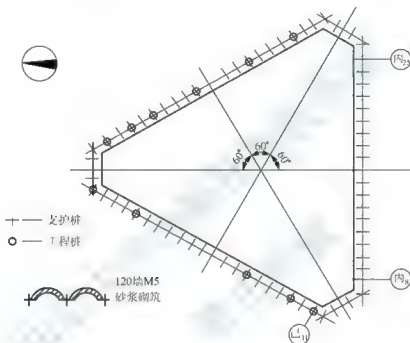
图 3.12 基坑平面示意

先用机械挖上至标高 -5.5m 处(自然地面为标高 0.00)，然后开始做支护桩——灌注桩，桩径 500mm ，主筋 $6\Phi 16$ ，桩长 8.9m ，桩底标高 -14.40m 。东西两侧分别有 6 根和 5 根工程桩兼做支护桩。工程桩直径 800mm ，主筋 $8\Phi 25$ ，桩长 13.45m ，桩底标高 19.25m 。基坑平面示意如图 3.12 所示。

桩基工程从已₂线的支护桩开始，顺时针方向施工，至全部桩打完后，开始挖土。设计要求桩之间的挡土墙随挖土随砌筑，即挡土墙自上而下砌筑。施工时改为一次挖到底后再砌挡土墙：先用机械挖土至离设计底标高 300mm 处，即 -12.07m 处，然后用人工挖土清底，当清土到西₁—西₂轴的一排支护桩时，清土才完成，大部分支护桩随即倾覆，桩顶最大位移近 3m ，封顶梁被拉裂变形，最大裂缝宽度达 10cm ，混凝土脱落。

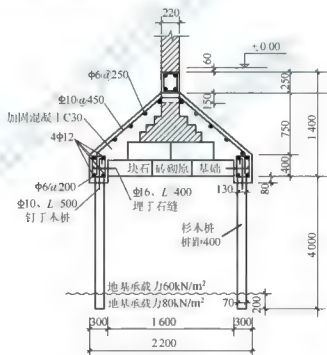
图 3.14 软土地基基础加固简图

图 3.14 所示为软土地基基础加固简图。

(6) 基础加固所用混凝土强度等级为 C30，形成了承台地梁、地梁及斜坡台原基础的有效传力系统。

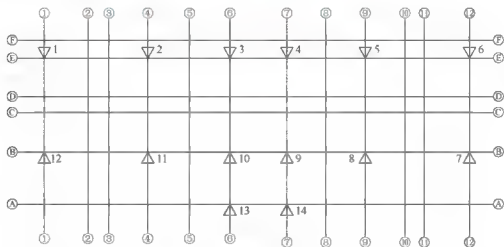
图 3.23 沉降观测点布置示意

CFG桩复合地基荷载试验检测共进行了3组，沉降测点布置示意图如图3.23所示。其中两组在最大试验荷载372kPa的作用下，累计沉降量为20.41mm、15.56mm，一组（试桩）在最大试验荷载382kPa的作用下，累计沉降量为18.75mm，均未出现明显破坏现象。按《建筑地基处理技术规范》（JGJ 79—2002）规定的1/1.7取值，前两组承载力基本值不小于220kPa，后一组承载力基本值不小于225kPa。以上3组复合地基承载力基本值均满足要求。

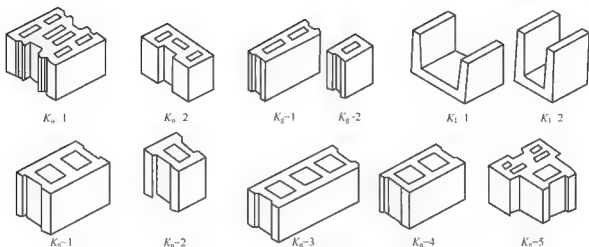
图 4.3 轻集料混凝土小型砌块的块型

(2) 砌块使用了单排孔的规格品种，使起保温隔热作用的空气层厚 130mm，没有充分发挥空气特别具有的保温隔热作用。轻集料混凝土小型砌块的块型如图 4.3 所示。

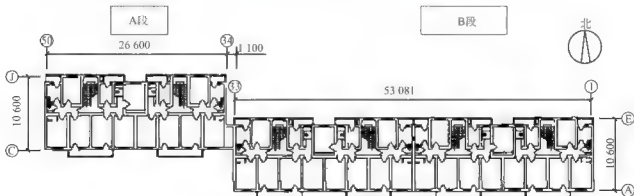
图 4.4 某五层砌体结构住宅平面简图

某住宅楼位于该市某住宅区内,为五层砌体结构,总建筑面积为 $4\,167\text{m}^2$,在平面上被划分为 A、B 两部分(段),A 段平面轴线尺寸为 $10\,600\text{mm}\times 26\,600\text{mm}$,B 段平面轴线尺寸为 $10\,600\text{mm}\times 53\,081\text{mm}$ (图 4.4)。楼板为装配式预制 RC 板,采用条形基础,下有 750mm 厚 $3:7$ 灰土垫层。自 1992 年始,房屋局部墙体即出现裂缝,个别住户门窗开启不畅。自 2001 年 3 月起,该楼纵墙即有裂缝发展迅速,局部门窗玻璃被挤碎,局部室内隔墙形成通缝;散水随建筑物下沉后呈倒流水状;楼前道路有多处开裂下陷;建筑物地基出现下沉迹象,已对房屋的安全使用造成一定的影响。

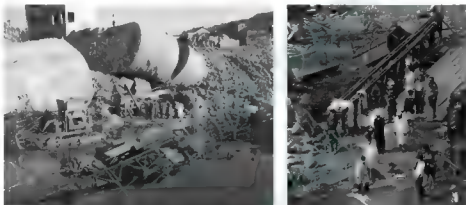
图 4.5 倒塌事故现场

2007年8月13日下午1时40分左右，湖南省湘西土家族苗族自治州凤凰县正在建设的沱江大桥发生坍塌事故，桥梁将凤凰县至山江公路阻断，当时现场正在施工，造成64人死亡，22人受伤，直接经济损失3971.7万元。倒塌事故现场如图4.5所示。

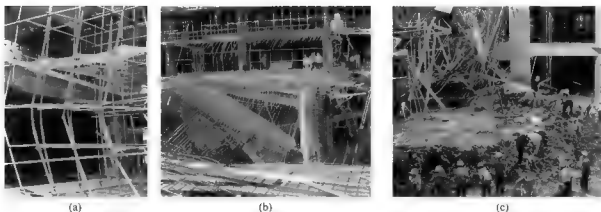
图 5.8 事故现场情况

2005 年 9 月 5 日 22 时 10 分左右, 在北京市西城区西单地区西西工程 4 号地项目工地(建筑面积为 205 276m²), 施工人员在浇筑混凝土时, 模板支撑体系突然坍塌, 造成 8 人死亡、21 人受伤, 事故现场情况如图 5.8 所示。后经专家鉴定因计算错误造成模板支架承载力不够, 导致浇筑混凝土后坍塌。

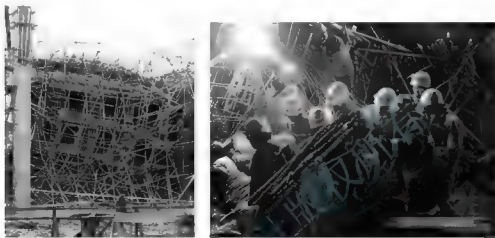
图 5.9 脚手架倒塌事故现场

脚手架搭设应有专项施工方案，搭设完毕应进行验收、安全交底后才能使用。这方面的教训极其深刻。例如，2010年1月12日，贵州省福泉市利森水泥厂一处工地脚手架突然倒塌，造成8死2伤，事故现场如图5.9所示。

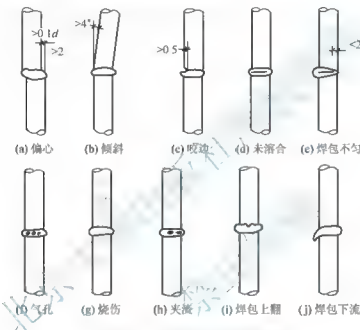
图 5.13 电渣压力焊接头缺陷

某大厦建筑面积 $34\,000\text{m}^2$ ，主楼 20 层，总建筑高度 77m ，采用框架-剪力墙结构，主楼底层层高 5m ，2、3 层层高 4.8m ，4~10 层层高 3.4m ，11~20 层层高 3m 。该工程作为高层建筑，竖向钢筋用量较大，直径较粗，同时，为了便于运输，钢筋的生产长度一般在 9m 以内。在比较了焊接质量、生产效率和经济效益等综合指标后，该工程采用了竖向钢筋电渣压力焊。但由于选择的施工队伍素质不高，在焊接过程中操作不当，焊接工艺参数选择不合理，产生了各种各样的质量缺陷。在钢筋工程质量检查中，发现了大量的电渣压力焊钢筋偏心、倾斜、咬边、未溶合、焊包不匀、气孔、烧伤、夹渣、焊包上翻、焊包下流等缺陷（图 5.13），致使大面积钢筋焊接工程返工。

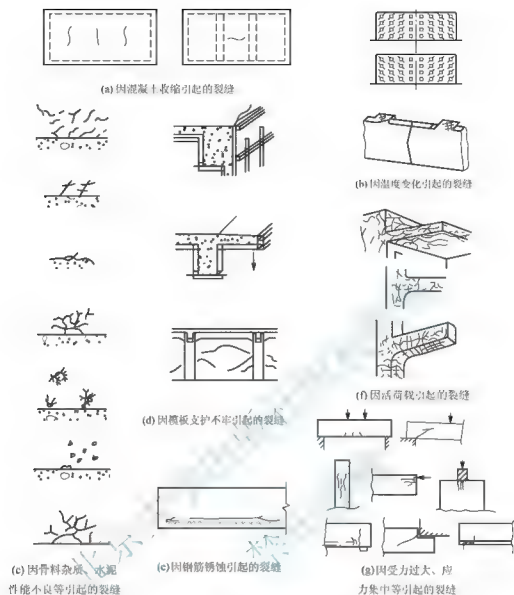
图 5.14 常见的裂缝形态

裂缝产生的原因不同，其表面形态及特征也各异。一些常见的裂缝形态如图 5.14 所示。

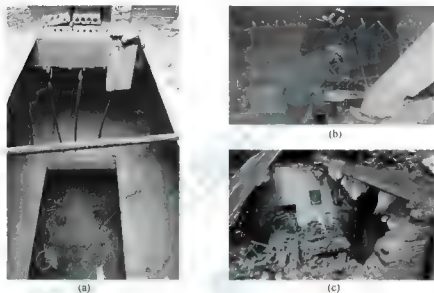
图 5.23 公路局 A 栋楼预制板断裂现场

坠落至底层，并击断1~5层楼面预制板，墙体完好，无人员伤亡，现场如图5.23所示。

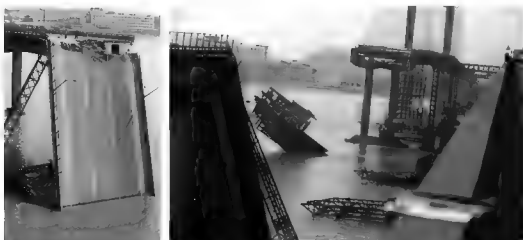
图 5.26 九江大桥被撞断现场

2007年6月15日凌晨，325国道广东佛山九江大桥发生一起运沙船撞击桥墩事件，导致九江大桥桥面部分断裂，交通中断。九江大桥被撞断现场如图5.26所示。

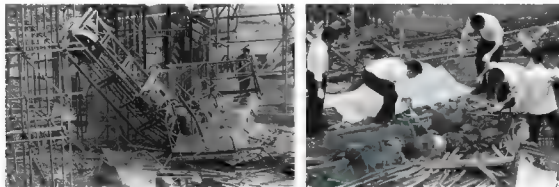
图 6.1 电梯坠落事故现场

2012年9月13日，湖北省武汉市“东湖景园”在建住宅发生施工电梯从30层坠落事故，共有19人遇难。事故现场如图6.1所示。

据现场工人介绍，事故发生在当天下午1时左右，正是工人上工时间。出事施工电梯限载21人，为铁丝网全封闭结构，事故发生时有19名工人乘坐该施工电梯。当行至约31楼时，施工电梯突然出现故障开始下坠。据现场目击者称，当施工电梯下坠至十几层时，先后有6人从梯笼中被甩出，其中2人为女性。随着一声巨响，整个梯笼坠向地面。附近工人赶至现场时看到，铁制梯笼已完全散架，笼内工人遗体散落四处。

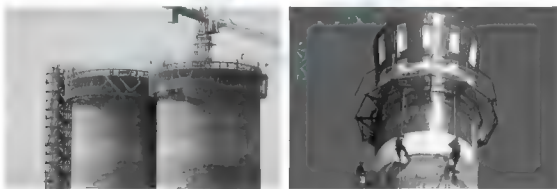
图 6.2 滑模施工现场

滑升模板(以下简称“滑模”)是一种工具式模板,用于现场浇筑高耸的构筑物和高层建筑,如烟囱、筒仓、电视塔、竖井、沉井、双曲冷却塔和剪力墙体系及筒体体系的高层建筑等。目前我国有相当数量的高层建筑是用滑模施工的。图 6.2 所示为滑模施工现场。

滑模的施工是在建筑物或构筑物的底部,沿其墙、柱、梁等构件的周边组装高 1.2m 左右的滑模,随着向模板内不断地分层浇筑混凝土,用液压提升设备使模板不断地沿埋在混凝土中的支承杆向上滑升,直到需要的浇筑高度为止。用滑模施工,可以节约模板和支撑材料、加快施工速度和保证结构的整体性。但模板一次性投资多、耗钢量大,对建筑的立面造型和构件断面变化有一定的限制。滑模施工是一项技术性十分强的施工,施工不当就会造成建筑外形、位置、结构破坏等质量事故,甚至造成滑升系统倾覆、坍塌,建筑物或构筑物倒塌等重大质量事故。

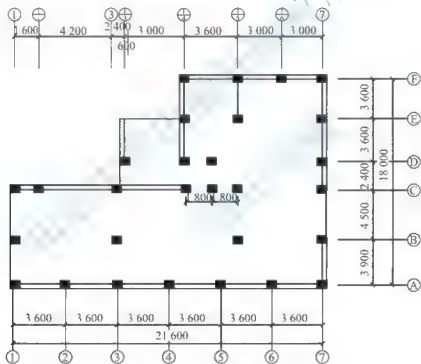
图 6.8 底层平面示意

(1) 结构布置不合理。图6.8所示为底层平面示意。这是框架破坏首先出现在③轴和③轴两轴线相交的柱的重要原因。

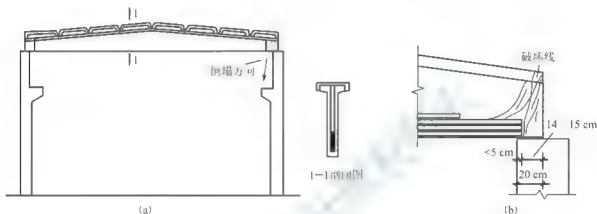
图 6.11 锻造工厂车间结构示意图

某锻造工厂车间（图 6.11）屋面梁为 12m 跨度的丁形薄腹梁，在车间建成后使用不久梁端头突然断裂，造成厂房部分倒塌，倒塌构件包括屋面大梁及大型面板。

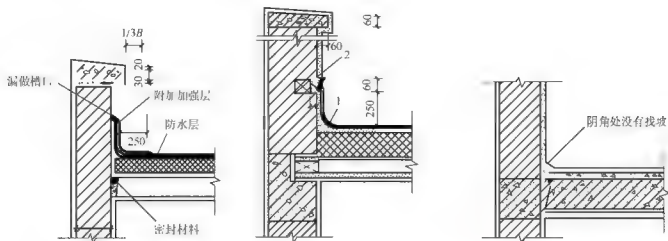
图 7.1 漏做压卷材泛水槽口示意

(1) 女儿墙与屋面接触处渗漏,砌筑墙体时,女儿墙内侧墙面没有预留压卷材的泛水槽口,或卷材固定铺设虽然到位,但受气温影响卷材端头与墙面局部脱开,雨水通过开口流入,如图7.1和图7.2所示。

图 7.2 卷材端头与墙面脱开示意
1—防水卷材；2—卷材收头处

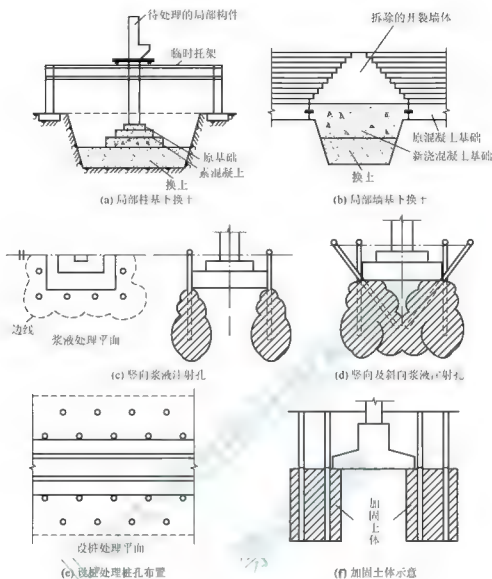
图 9.3 换土、浆液和设桩处理示意

换土处理是指采用强度较大的纯净素土、砂卵石、灰土(1:9或2:8)或煤渣等材料代替一部分过硬地基或过软地基,并夯至密实的措施。其目的是使浅基下地基的承载力得到提高,使建筑物各处沉降差保持在许可范围以内。换土处理多用于建筑物建成后出现局部轻度塌陷,或表现为建筑物的个别部位发生墙体开裂的情况,如图9.3(a)、(b)所示。为保证换土质量,应认真选择填料。若采用砂垫层,以中粗砂为好,可掺入一定数量的碎石,但要分布均匀;若采用黏性土,塑性指数宜取7~11,接近最优含水量。每层铺土200~300mm,压实后需进行干重力密度测试,必须达到合格标准。

浆液处理是指采用水泥浆液或者硅酸钠(水玻璃)类、环氧树脂类、丙烯酸胺类等化学浆液在已建基础两侧,通过注射孔,将浆液在竖向、斜向或水平方向压入土中,利用压力浆液的扩散作用强化基础以下周边的土体,从而达到提高这部分土体的强度,减少其压缩性,消除其湿陷性的目的,如图9.3(c)、(d)所示。浆液处理又称化学处理,目前我国应用较多的是水泥浆液。其他化学浆液处理造价昂贵,应用并不广泛,只在重要工程(如人民大会堂)及特殊工程中采用。浆液处理采用的条件是基础埋深较浅,需加固处理的土层不太厚,以及中等或较严重的湿陷性地基。

设桩处理是指在已建基础周围设置一排或多排砂桩、灰土桩、石灰桩或旋喷桩,甚至混凝土桩的方法,利用成桩孔时的侧向挤密作用加强基础下部的部分地基,如图9.3(e)、(f)所示。

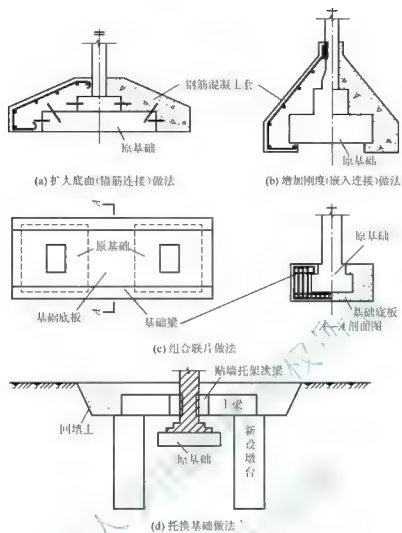
图 9.4 基础处理

增设钢筋混凝土套加固基础做法的关键在于新旧混凝土的连接。一般可采用锚筋连接或嵌入连接两种做法。前者是将大部分挖至待加固基础的基底,将柱子根部和旧基础表面打毛,并在旧桩基四周直壁上钻孔,用环氧树脂锚入短筋,把新旧基础连接起来,如图9.4(a)所示;后者是将钢筋混凝土套的下端嵌入旧基础底部边缘,呈环抱状,同时将旧基础表面和柱子根部打毛,这就能使新旧基础共同工作,如图9.4(b)所示。嵌入连接做法的缺点是在施工过程中会扰动旧基础下的持力土层,因而在施工时要对柱加临时支撑。

这是指在做好单独基础扩大底面套的同时,再做基础梁伸入混凝土套的两侧,并在基础梁下设置底板,利用钢筋混凝土底板将待加固的基础组合联片,达到进一步扩大基底面积的目的,如图9.4(c)所示。

这是指在原基础两旁新设基础,把由原基础承受的荷载通过另设的传力体系转移到新基础的地基上。另设的传力体系是在墙体两侧设置贴墙的托架次梁,次梁将所受的作用力传给穿越墙体的主梁,再传给新设的基础墩台,如图9.4(d)所示。

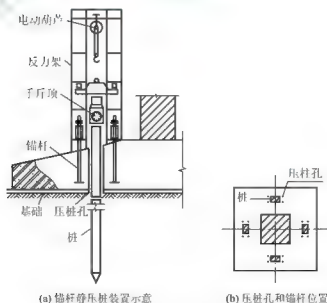
图 9.5 锚杆静压桩装置示意及压桩孔和锚杆位置

近年来,有时也会采用锚杆静压桩托换基础。它是将压桩架通过锚杆与原基础连接,利用建筑自重作为压桩反力,用千斤顶将桩分段压入地基中,通过静压桩承担部分荷载,如图9.5所示。锚杆静压桩适用范围广,可用于黏性土、淤泥质土、杂填土、粉土、黄土等地基。其优点是机具简单,施工作业面小,技术可靠,效果明显。

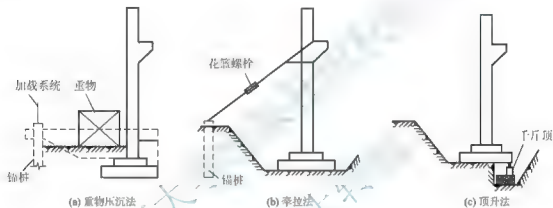
图 9.6 纠偏处理

这是指采用各种在倾斜结构一侧施加作用力的办法,使基础下部的部分地基土进一步压缩,达到纠偏的目的。其中,加压纠偏是常用的一种方法。它可以用重物压沉,如图9.6(a)实线部分所示,或施加外力压沉,如图9.6(a)虚线部分所示,使基础在附加偏心荷载作用下发生一侧附加沉降的过程中逐渐消除两侧的沉降差,达到矫正建筑物倾斜的效果。它适用于地基沉降已趋稳定、上部结构无须再做加固处理的工程。而牵拉或顶升纠偏则是用牵引或顶升设备直接纠正倾斜的上部构件和基础就位的方法,如图9.6(b)、(c)所示。由于倾斜的结构具有整体性,牵引或顶升设备的作用力不可能将倾斜的整体结构矫正过来,故往往要解除被矫正构件和基础的周围联系,设置临时支护措施,矫正就位后尚需用垫块临时固定,最后才能做弥合处理。牵拉或顶升纠偏有时可用于纠正单层工业厂房柱的倾斜。

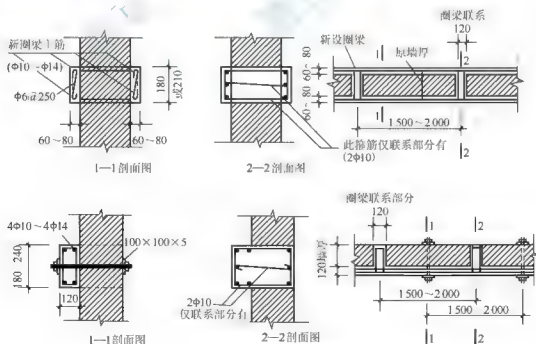
图 9.14 增设圈梁加固砌体

若墙体开裂比较严重, 为了增加房屋的整体刚性, 可以在房屋墙体一侧或两侧增设钢筋混凝土圈梁, 也可采用型钢圈梁。钢筋混凝土圈梁的混凝土强度等级一般为 C15~C20, 截面尺寸至少为 120mm×180mm。圈梁配筋可采用 $\phi 10 \sim \phi 14$, 箍筋可用 $(\phi 5 \sim \phi 6) @ (200 \sim 250)$ mm。为了使圈梁与墙体更好结合, 可用螺栓、插筋锚入墙体, 每隔 1.5~2.5m 可在墙体内部凿通一洞口(宽 120mm), 在浇筑圈梁的同时填入混凝土, 使圈梁咬合于墙体上。增设圈梁加固砌体如图 9.14 所示。

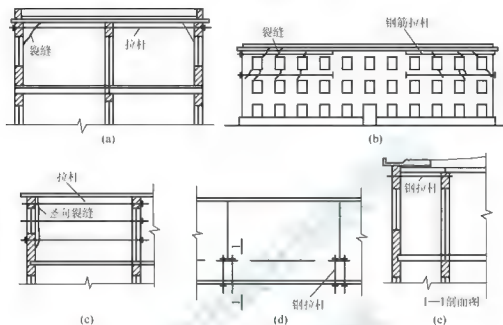
图 9.15 增设拉杆加固砌体

墙体因受水平推力、基础不均匀沉降或温度变化引起的伸缩等原因而产生外闪，或者因内外墙咬槎不良而裂开，可以增设拉杆，如图 9.15 所示。拉杆可用圆钢或型钢。

如采用钢筋拉杆，宜通长拉结，并可沿墙的两边设置。对较长的拉杆，中间应设花篮螺栓，以便拧紧拉杆。拉杆接长时可用焊接。露在墙外的拉杆或垫板螺帽，应做防锈处理，为了美观，也可适当做些建筑处理。

增设拉杆的同时也可增设圈梁，以增强加固效果，并且可将拉杆的外部锚头埋入圈梁中。

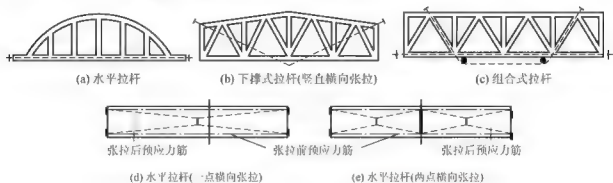
图 9.21 预应力加固法示意

以预应力拉杆分, 预应力加固法有水平拉杆、下撑式拉杆和组合式拉杆 3 种。以张拉方法分, 预应力加固法有人工横向张拉(水平横向张拉和竖直横向张拉)、机械张拉和电热张拉 3 种。预应力加固法示意如图 9.21 所示。

① 加固梁时, 必须在施工前精确计算对水平拉杆或下撑式拉杆横向张拉的控制量(位移), 并对拉杆端头传力处做认真的质量检查(指钢托套与原构件间的空隙、拉杆端头与钢托套的连接、锚具附近混凝土的质量等)。横向张拉时要做好预张拉, 以确定横向张拉量的起点。当横向张拉量达到控制量的要求后, 用点焊将拉紧螺栓上的螺帽固定, 并在预应力拉杆外做防火保护层或涂防锈漆。

② 加固柱时, 也必须在施工前精确计算对受压撑杆横向张拉的控制量, 并对杆端传力处做认真的质量检查。横向张拉时也要做好预张拉, 以确定张拉量的起点。横向张拉完毕后, 应用连接板焊接双侧加固的撑杆以固定其位置。焊好连接板后, 应用砂浆填补撑杆与柱间的缝隙。对撑杆、缀板、连接板和拉紧螺栓做防火保护层或涂防锈漆。

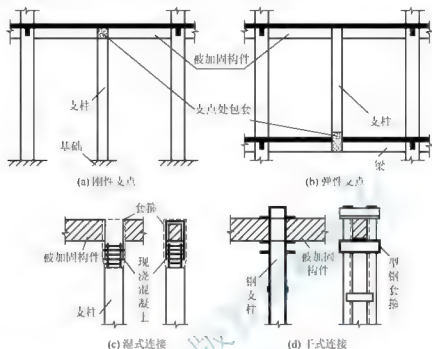
图 9.22 增设构件加固法示意

在梁、桁架的跨中增设支柱、支撑等构件, 可以较大幅度地提高被加固构件的承载力, 减小其挠曲变形。这是常用的一种加固措施。它一般分为刚性支点做法和弹性支点做法两种, 如图 9.22(a)、(b)所示。前者(如设置支承在基础上的支柱)形成的支点没有变

增设支柱（或支撑）的主要构造问题是它与被加固构件间有可靠的连接。这种连接有两种构造做法，即湿式连接和干式连接，如图 9.22(c)、(d) 所示。

① 对于钢筋混凝土支柱，可采用湿式连接，做法是使被加固构件露出钢筋，与支柱的钢筋焊接后，再在连接节点处浇筑混凝土。节点处的后浇混凝土的强度等级不低于 C25。

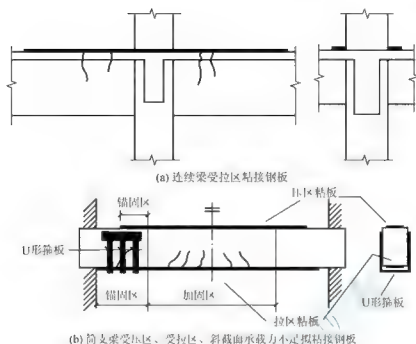
图 9.23 粘接钢板法加固连续梁示意

用粘接钢板法加固连续梁示意如图 9.23 所示。加固钢板的设计方法（需要截面积、布置等）与钢筋混凝土构件中纵向受力筋和箍筋的设计十分相似，但需考虑加固钢板的锚固黏结长度问题。此长度又与加固构件混凝土的抗剪强度、胶粘剂的黏结强度、加固钢板的抗拉强度及加固钢板的截面尺寸等因素有关。

- ① 对加固混凝土构件的黏合面应用洗涤剂刷除油污并用清水冲洗，再对黏合面打磨，除去 1~2mm 表层，直至完全露出新面，待冲洗干燥后用内酮擦净表面。
- ② 应对加固钢板的黏合面进行除锈和粗化处理(如用喷砂或砂轮打磨，打磨纹路应与钢板受力方向垂直)。
- ③ 粘接钢板前应设法对被加固构件卸荷(如采用千斤顶顶升法等)。
- ④ 将胶剂配制好后涂抹在已处理好的混凝土黏合面和钢板黏合面上，厚度为 1~9mm，中间稍厚边缘稍薄，然后，将钢板粘贴于预定位置上。粘贴后用手锤沿贴面轻轻敲击，保证密实。粘贴完毕立即用夹具夹紧，以胶液刚要从钢板边缘挤出为度，24h 后拆除夹具。
- ⑤ 加固后的钢板表面要抹水泥砂浆保护。
- ⑥ 胶剂施工时应注意防火和防中毒。

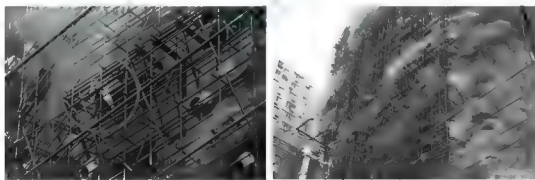
图 10.4 火灾事故现场

2010年11月15日，上海市静安区胶州路728号公寓大楼发生一起因企业违规操作造成的特别重大火灾事故，造成58人死亡、71人受伤，建筑物过火面积12000m²，直接经济损失1.58亿元。调查认定，这起事故是一起因企业违规操作造成的责任事故。火灾事故现场如图10.4所示。

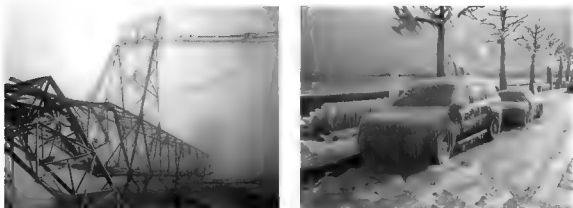
图 10.12 雪灾引起的输电线路及交通运输的灾害情况

2008年年初, 我国南方地区遭受了历史罕见的低温雨雪冰冻灾害。这次灾害影响范围之广、持续时间之久, 为30年一遇的极端气候, 有些地区甚至是百年一遇, 给我国南方人民的生活生产带来了极大的影响。没有电, 收音机没有信号, 手机用不了, 通信成了大问题。图10.12所示为2008年雪灾引起的输电线路及交通运输的灾害情况。这次灾害带给人们的教训值得深刻汲取。
